## Umbau des Sossenheimer Wehrs Beweissicherung für das Grundwasser

Gutachterliche Bewertung nach 12 Monaten Monitoring

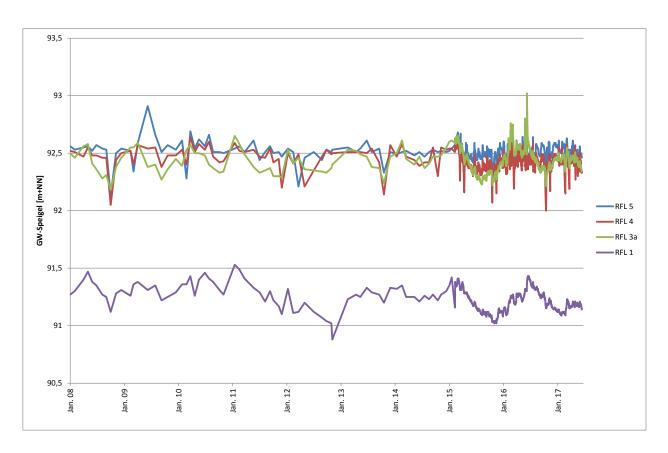
Abb. 1 Grundwasserstandsentwicklung in den Rammfilterlanzen 2008 – 2017

Zur langjährigen Einordnung des aktuellen Grundwasserstandsniveaus werden die Ganglinien der älteren Rammfilterlanzen seit 2008 in Abb. 1 dargestellt. Im Zeitraum 2008 bis 2014 sind die monatlichen Lichtlotmessungen, seit 2015 die Loggeraufzeichnungen (stündlicher Messtakt) dargestellt. Die Amplitude der Grundwasserstandsschwankungen ist in allen Messstellen kleiner 1 m, was auf die ausgleichende Wirkung der Nidda zurückzuführen ist.

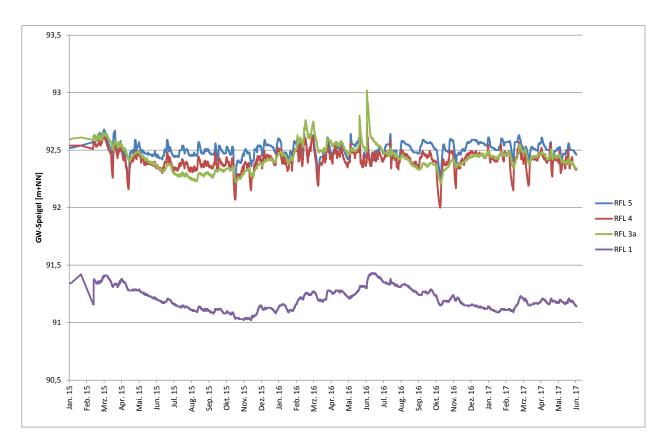
Abb. 2 Grundwasserstandsentwicklung in den Rammfilterlanzen 2015 – 2017

In Abb. 2 sind nur die Loggeraufzeichnungen seit 2015 dargestellt. Im Unterschied zu den Monatsablesungen kommen Hochwasserereignisse oder Wehrabsenkungen deutlich zum Ausdruck. Am Anfang und im Frühjahr 2016 fallen jeweils zwei Hochwasserwellen auf.

Das Grundwasserstandsniveau in der RFL 1, die rd. 30 m vom Altarm entfernt liegt, ist aufgrund der durch Kolmation der Sohle des Altarms lokal eingeschränkten Wechselwirkung rd. 1 m niedriger. Diese Besonderheit wurde durch den Bau der neuen GWM 4 unmittelbar neben der RFL 1 bestätigt (Abb. 4).

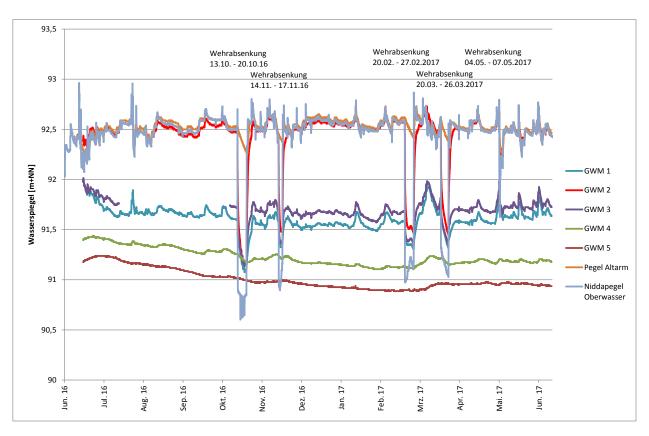
Abb. 3 Grundwasserstandsentwicklung in den neuen Messstellen seit Juni 2016

Mitte Juni 2016 wurden die fünf neuen Grundwassermessstellen sowie ein Pegelrohr am Grill'schen Altarm ebenfalls mit Datenloggern ausgestattet. Die Messungen bis 14.06.2017 sind in Abb. 3 dargestellt. Die Daten vom Oberwasser am Nidda-Wehr wurden von der IGM Messen GmbH (Darmstadt) zur Verfügung gestellt.

Der Niddapegel, der Altarmpegel und die Grundwasserstände in der Messstelle GWM 2, die sich auf Höhe des Einlaufs der Nidda in den Grill'schen Altarm befindet, verlaufen jeweils über längere Zeit auf gleichem Niveau nahezu parallel. Aufgrund der Stauregelung der Nidda sind hier die Wasserstände nicht niederschlagsgeprägt. Vom Stauziel abweichende Grundwasserstände sind in der Regel auf Veränderungen der Wehrhöhe zurückzuführen. So wurde im Juni/Juli 2016 das Wehr vorübergehend gehoben, um den Pegel im Grill'schen Altarm zu heben und damit die flussabwärts folgenden Altarme mit Wasser zu versorgen. Der Altarm Kellereck war im trockenen Sommer 2016 fast leer gelaufen. Im Oktober und November 2016 sowie im Februar und März 2017 wurde das Wehr jeweils für mehrere Tage abgesenkt, um den Meerforellen die Aufwärtswanderung zu ermöglichen. Eine weitere kürzere Wehrabsenkung erfolgte im Mai 2017 aus betrieblichen Gründen.

Das Pegelniveau der Nidda und des Altarms ist im Betrachtungszeitraum höher als in den umliegenden Messstellen, d.h. die Vorfluter infiltrieren in den Grundwasserleiter. Die niedrigsten Grundwasserstände werden in der Messstelle GWM 5 an der Oeserstraße gemessen.

Kurzfristige Pegeländerungen wirken sich deutlich in den Messstellen GWM 1 und GWM 3, etwas gedämpft in der Messstelle GWM 4 und überhaupt nicht in der entferntesten Messstelle GWM 5 aus.

Die Messstellen GWM 4 bzw. RFL 1 und GWM 5 spiegeln in ihrem Ganglinienverlauf die vom Niederschlagsgeschehen abhängige Grundwasserneubildung wider. Im Juni 2016 wurden späte Hochstände gemessen. Danach waren die Grundwasserstände sehr lang, bis Ende Februar 2017 rückläufig. Diese Tiefstände waren weniger ausgeprägt als die im Herbst des Trockenjahres 2015. Danach fand jedoch fast kein Wiederanstieg statt. Von Ende März 2017 bis zum Ablesungszeitpunkt im Juni 2017 verharren die Grundwasserstände auf einem Niveau, das ca. 0,3 m unter dem des Sommers 2016 liegt.

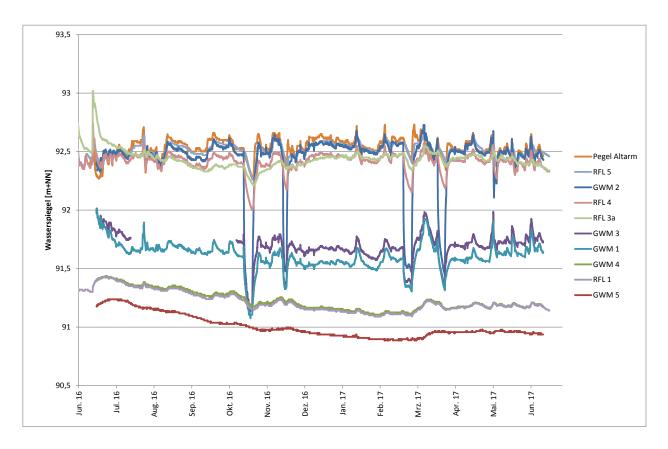
Abb. 4 Grundwasserstandsentwicklung in allen Messstellen – seit Juni 2016

In Abb. 4 sind die Ganglinien aller Messstellen in einer Grafik ausgewertet. Deutlich kommt zum Ausdruck, dass neben der neuen GWM 2 auch die alten Rammfilterlanzen RFL 3a, RFL 4 und RFL 5 in der Nachbarschaft zum Altarm und am Rand der Siedlung Neufeld unmittelbar an das Pegelniveau des Altarms und damit an das Pegelniveau der Nidda gekoppelt sind.

Die räumliche Strömungssituation ist im Beobachtungszeitraum, abgesehen von den Zeitpunkten der Wehrabsenkung, unverändert. Lediglich das Niveau ist unterschiedlich. Der in der Dokumentation zum "Nullzustand" (BGS UMWELT, September 2016) dokumentierte Gleichenplan ist nach wie vor repräsentativ.
